ESTUDO DAS ÁREAS DE RESTINGA UTILIZANDO SENSORIAMENTO REMOTO E TOPOGRAFIA NA REGIÃO LITORÂNEA DE MATINHOS-PR

Luisnei Martini ¹
Nelson Ubiratan Baptista Júnior ¹
Luís Augusto Koenig Veiga ²
Jorge Antonio Silva Centeno ²

¹ Universidade Federal do Paraná – UFPR – Curso de Engenharia Cartográfica – l_martini@terra.com.br; nubjr@terra.com.br

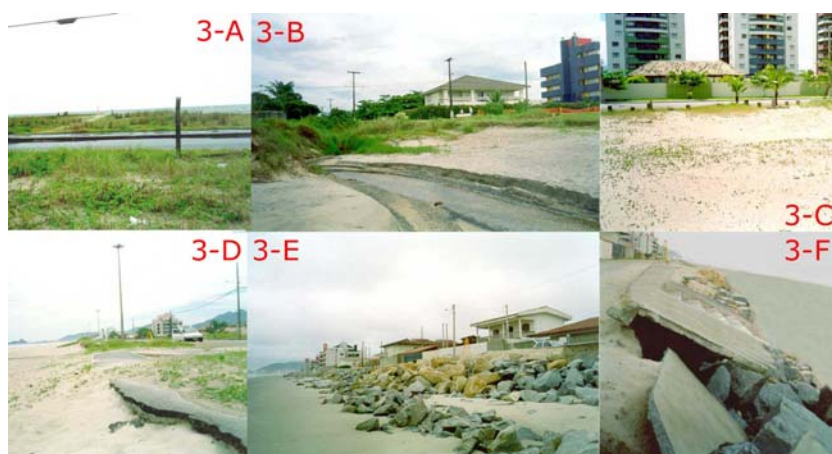
Figura 03-A – Área 07; Figura 03-B – Área 02; Figura 03-C – Área 03; Figura 03-D – Área 04; Figura 03-E – Área 05; Figura 03-F – Área 06.

A primeira área (área 07) localiza-se próximo ao Residencial *Cambuy Resort*. Esta área possui apenas uma construção que se encontra distante da praia e a vegetação ocupa boa parte da região (figura 03-A). Esta área possui uma elevação que separa a restinga da areia da praia.

A próxima área escolhida (área 02) localiza-se na esquina entre a Avenida Beira Mar e a Avenida Guarapuava, distante 1800 m da área anterior. Esta região possui uma quadra de futebol construída sobre a restinga, além de possuir uma vala de emissão de esgoto diretamente na praia, portanto já existe uma degradação da vegetação. A figura 03-B mostra a área em relação a região.

A área seguinte (área 03) localiza-se em frente ao residencial Ilhas do Caribe, que é um conjunto de seis prédios, esta área esta a 900 m da anterior. A área de restinga nesta região foi degradada com a plantação de grama em alguns locais, e ainda foram construídos alguns quiosques. A quantidade de

restinga é reduzida em relação ao total da área escolhida, existe também uma depressão no meio da área de restinga. A figura 3-C mostra a área em relação a região.

A próxima área (área 04) localiza-se na esquina entre a Avenida Beira Mar e a Rua Jaguapitã, distante 1900 m da área anterior. Nesta região pode-se observar alguma destruição pelas ressacas, conseqüentemente existem algumas pequenas porções de restinga e também pode-se observar a destruição de algumas partes do calçadão além de uma saída de esgoto para a praia. A figura 3-D mostra a área em relação à região.

A área seguinte (área 05) localiza-se entre as ruas Londrina e Xambre, distante 1200 m da área anterior. Esta região apresenta boa parte da área destruída do calçadão, restando apenas a ciclovia e uma pequena porção de vegetação. Nesta área existe uma grande quantidade de pedras colocadas entre a praia e a ciclovia para conter o impacto das ondas além de possuir uma escada construída para acesso a praia. A figura 3-E mostra a área em relação a região.

E finalmente a última área escolhida (área 06) para o estudo localiza-se entre a Avenida Centenário e a Rua Paranavaí, distante 1000 m da área anterior. Esta região é a mais destruída entre todas as áreas de estudo, possuindo apenas uma pequena faixa de calçadão, além de não ter parte da Avenida que também foi destruída, nesta área não existe mais a presença de restinga e a quantidade de pedras que foram colocadas é grande. A figura 3-F mostra a área em relação a região.

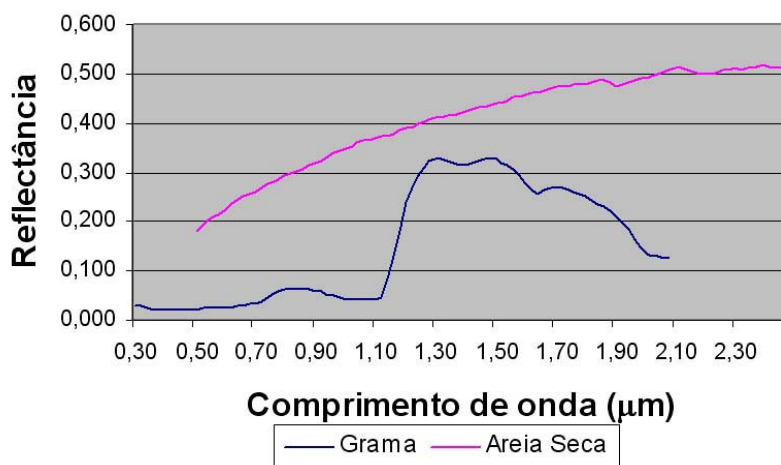
Gráfico 01 – Comparação entre as curvas de reflectância da vegetação e da areia

Estas relações foram obtidas em laboratório e representam a reflectância. Na área de estudo ocorre principalmente “areia” e “vegetação de restinga”. Infelizmente não se dispõe de uma curva para a “restinga”, motivo pelo qual, para fins de ilustração, foi usada a curva de “grama”. No entanto, a comparação é válida, pois mostra, de uma maneira geral, a diferença espectral entre vegetação e areia.

A resposta espectral de um objeto varia para cada uma das bandas de um sensor, de acordo com a faixa do espectro eletromagnético em que cada um deles trabalha. As bandas mais comuns nos satélites são as da região do visível (azul, verde e vermelho) e do infravermelho (próximo, médio e distante). O gráfico 01 mostra uma comparação entre a resposta espectral de "areia seca" e "grama", obtida de (BOWKER, 1985).

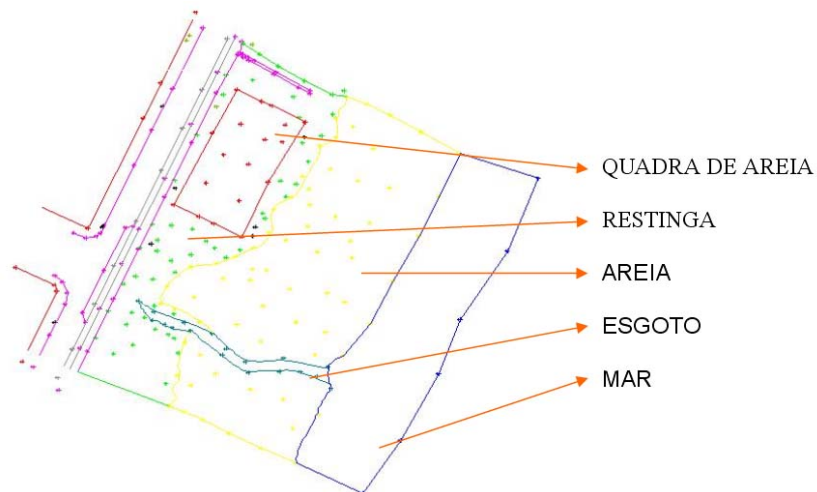
Figura 05 – Planta da área de estudo 02

Depois de realizado o processamento dos dados com o programa Posição e o desenho com o programa *Autocad*, tem-se uma amostra na figura 05 da forma em que ficaram as áreas de estudo levantadas por topografia, nesta figura está representada a área de estudo número 02.

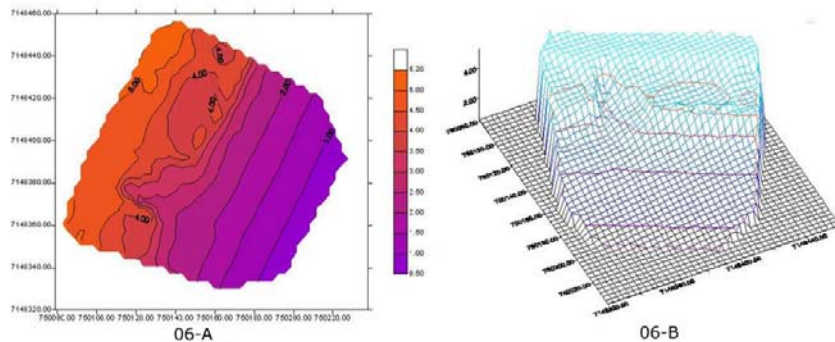
Figura 06-A – Mapa de contorno da área de estudo 02; Figura 06-B – Mapa de superfície da área de estudo 02.

Outros produtos que foram gerados do processamento dos dados de campo é a representação das curvas de nível e de um modelo tridimensional das áreas que foram levantadas, a figura 06-A e a figura 06-B mostram estas representações referentes a área de estudo 02.

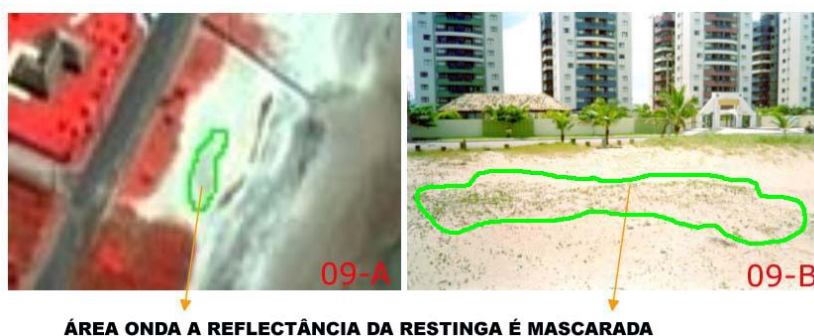
Figura 09-A e 09-B – EXEMPLIFICAÇÃO DA ALTERAÇÃO DA REFLECTÂNCIA DA RESTINGA NA ÁREA DE ESTUDO 3

A menor proporção no *pixel* (contendo a predominância da areia) e a refletância da areia dão ao *pixel* uma aparência clara, mascarando a presença da como se vê no gráfico 01 que mostra as curvas de reflectância da restinga e da areia seca. A figura 09-A e a figura 09-B mostram parte da área de estudo 03, onde ocorreu este caso da reflectância da restinga.

ÁREA ONDA A REFLECTÂNCIA DA RESTINGA É MASCARADA

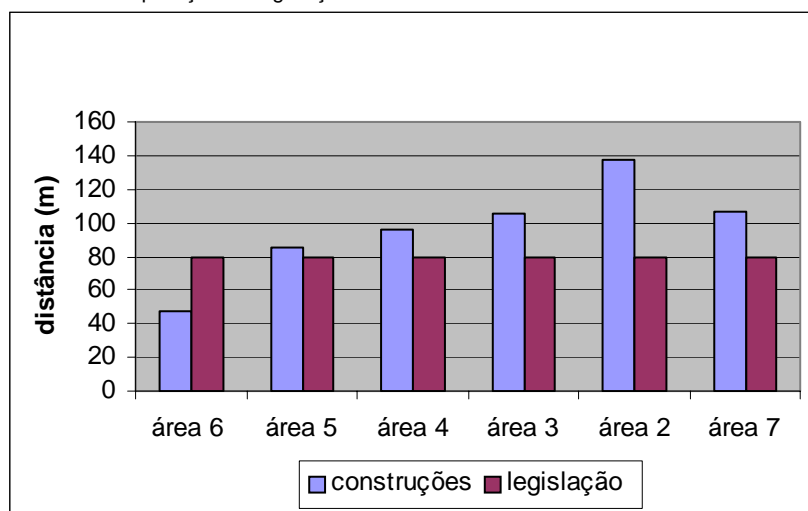
Gráfico 02 – Aplicação da legislação utilizando como referência a linha de altitude zero

O gráfico 02 demonstra a situação das edificações em relação a linha de altitude zero.

De acordo com os resultados obtidos, existe apenas uma área (área 6) com irregularidades no que se refere a aplicação da linha de 80 metros a partir da linha de altitude zero, esta linha ultrapassa 32

metros além da testada dos imóveis localizados na Avenida Beira-mar. Em uma outra área (área 5) a linha de 80 metros ficou a apenas 5 metros da testada dos imóveis, contendo construções classificadas como equipamentos públicos, como por exemplo, a Avenida Beira-mar e postes de iluminação pública. As demais áreas estão de acordo com a legislação de construções além da linha de maior restrição.

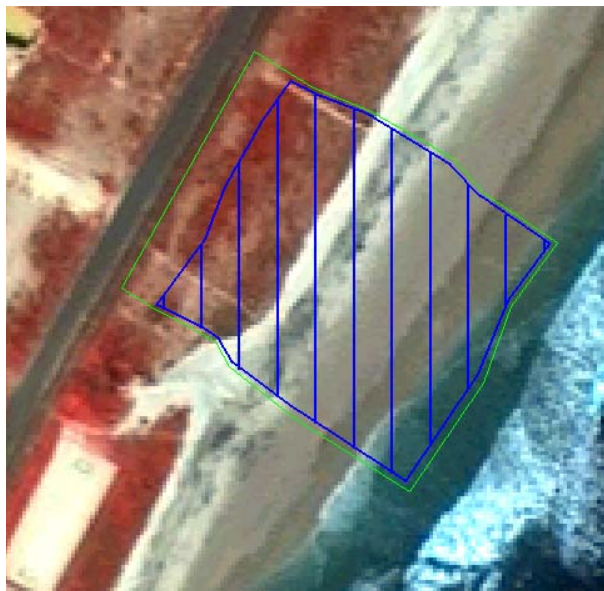
Figura 11 - Aproximação da aplicação da legislação sobre a área de estudo 07

A figura 11, mostra o resultado da aproximação da aplicação da legislação sobre a área de estudo 07, ressaltando novamente que a linha de referência utilizada foi a linha de altitude zero e não a Linha do Preamar Médio de 1831. Pode-se observar que a área de maior restrição está longe da Avenida Beira-mar, demonstrando que não existem irregularidades para esta área de estudo.

A região com hachuras azuis corresponde a faixa de 80 metros com maior restrição para construções na faixa do litoral.

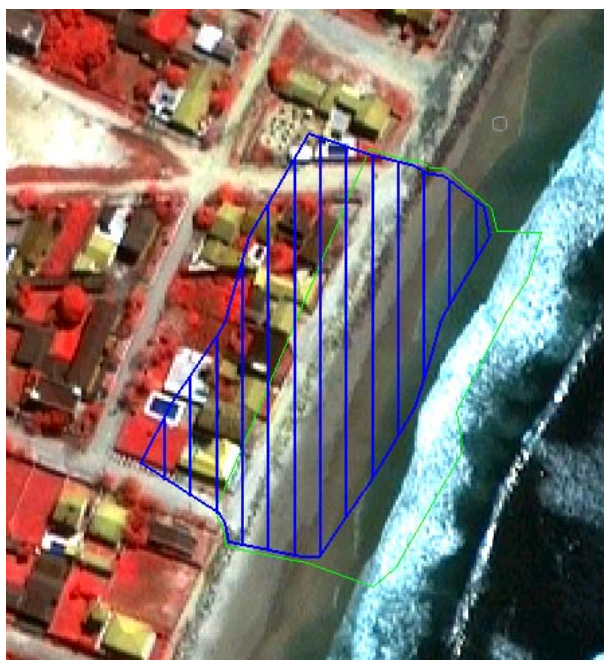
Figura 12 – Aproximação da aplicação da legislação sobre a área de estudo 06

A figura 12 mostra a aplicação da legislação para a área de estudo 06, esta área segundo a aproximação feita para a aplicação das leis, esta com várias construções dentro da faixa de maior restrição (80 metros), resultando na ocupação indevida do solo.

A região com hachuras azul corresponde a faixa de 80 metros com maior restrição para construções na faixa do litoral.

Como foi possível observar na aplicação da legislação a partir da linha de altitude zero, a única área “irregular” dentre todas as áreas de estudo é a área 06, que possui várias construções dentro da faixa de
